國立台灣海洋大學系統工程暨造船學系
National Taiwan Ocean University
Institute of System Engineering and Naval Architecture
音響實驗室

測試報告

試驗材料：鋁三合一通風門(BD3A 型)

試驗項目：穿透損失測定

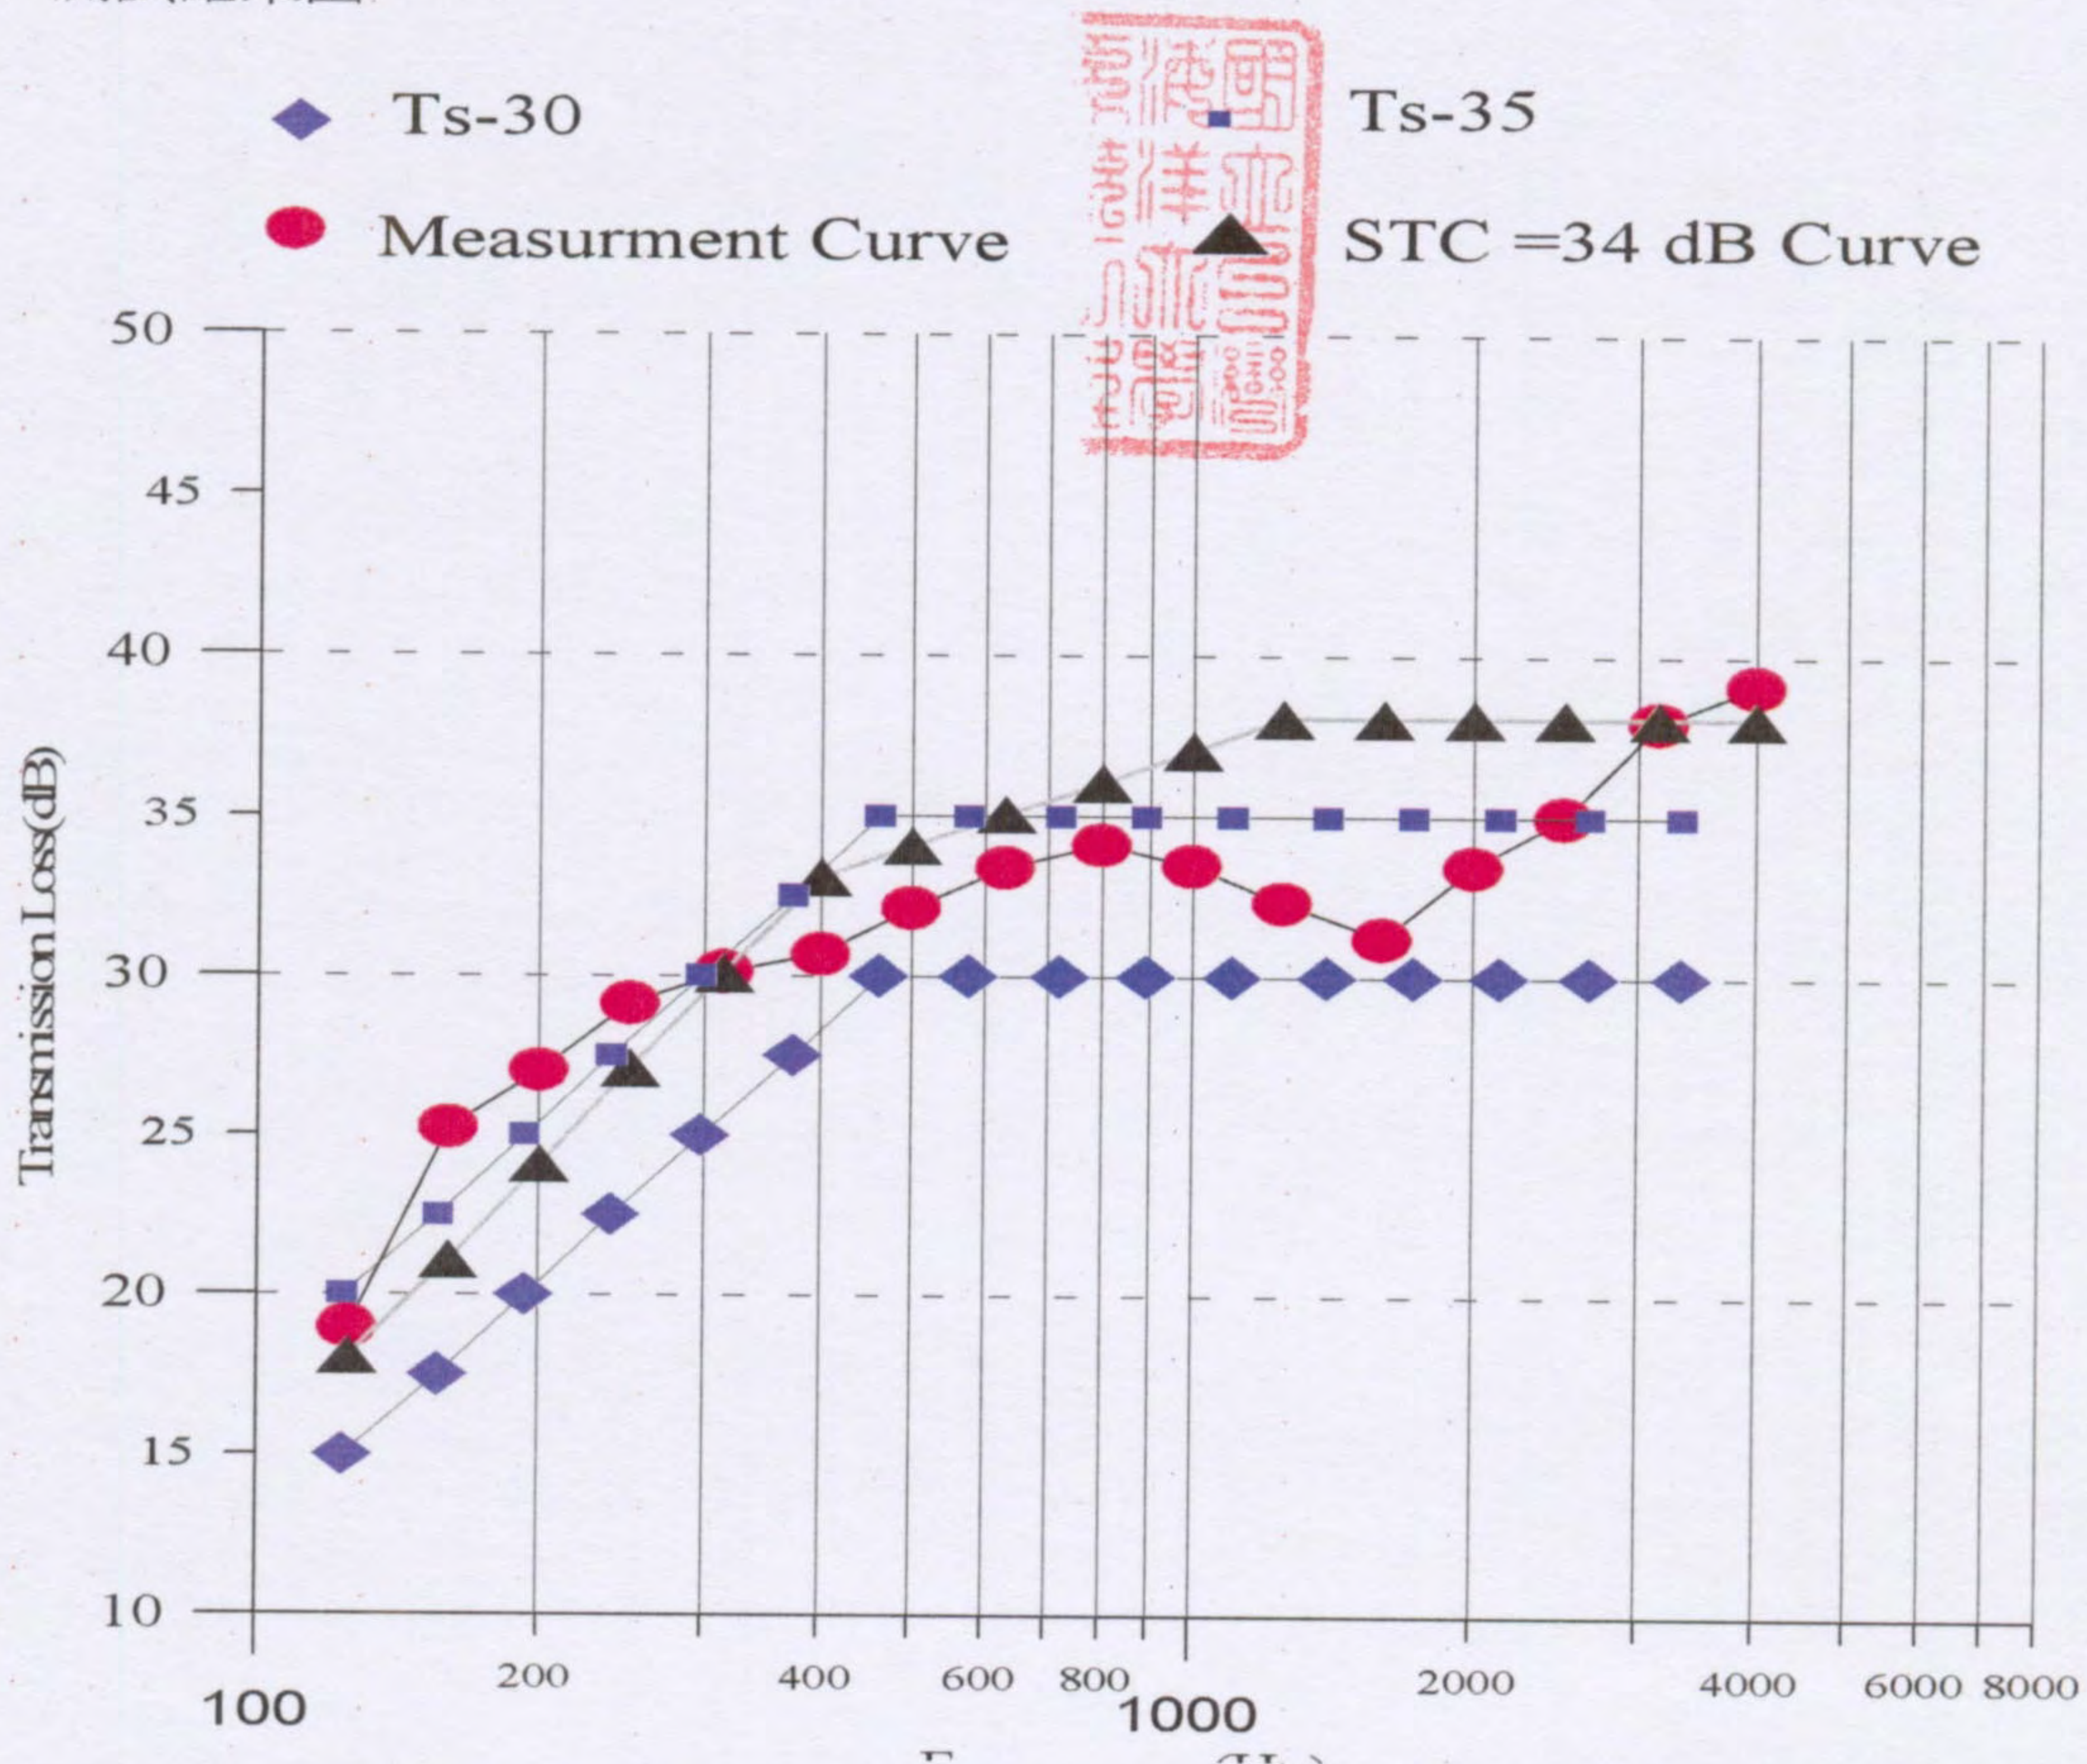
4. 測試結果圖

2. 1/3 倍頻帶成分之穿透損失如下：

頻率(Hz)	125	160	200	250	315	400	500	630
穿透損失(dB)	18.98	25.23	27.02	29.12	30.12	30.67	32.12	33.40

頻率(Hz)	800	1000	1250	1600	2000	2500	3150	4000
穿透損失(dB)	34.12	33.47	32.32	31.21	33.45	35.01	37.98	39.12

3. 依 ASTM E413 評估 STC= 34 dB，CNS 7477 A2105 評估 Ts-30 等級

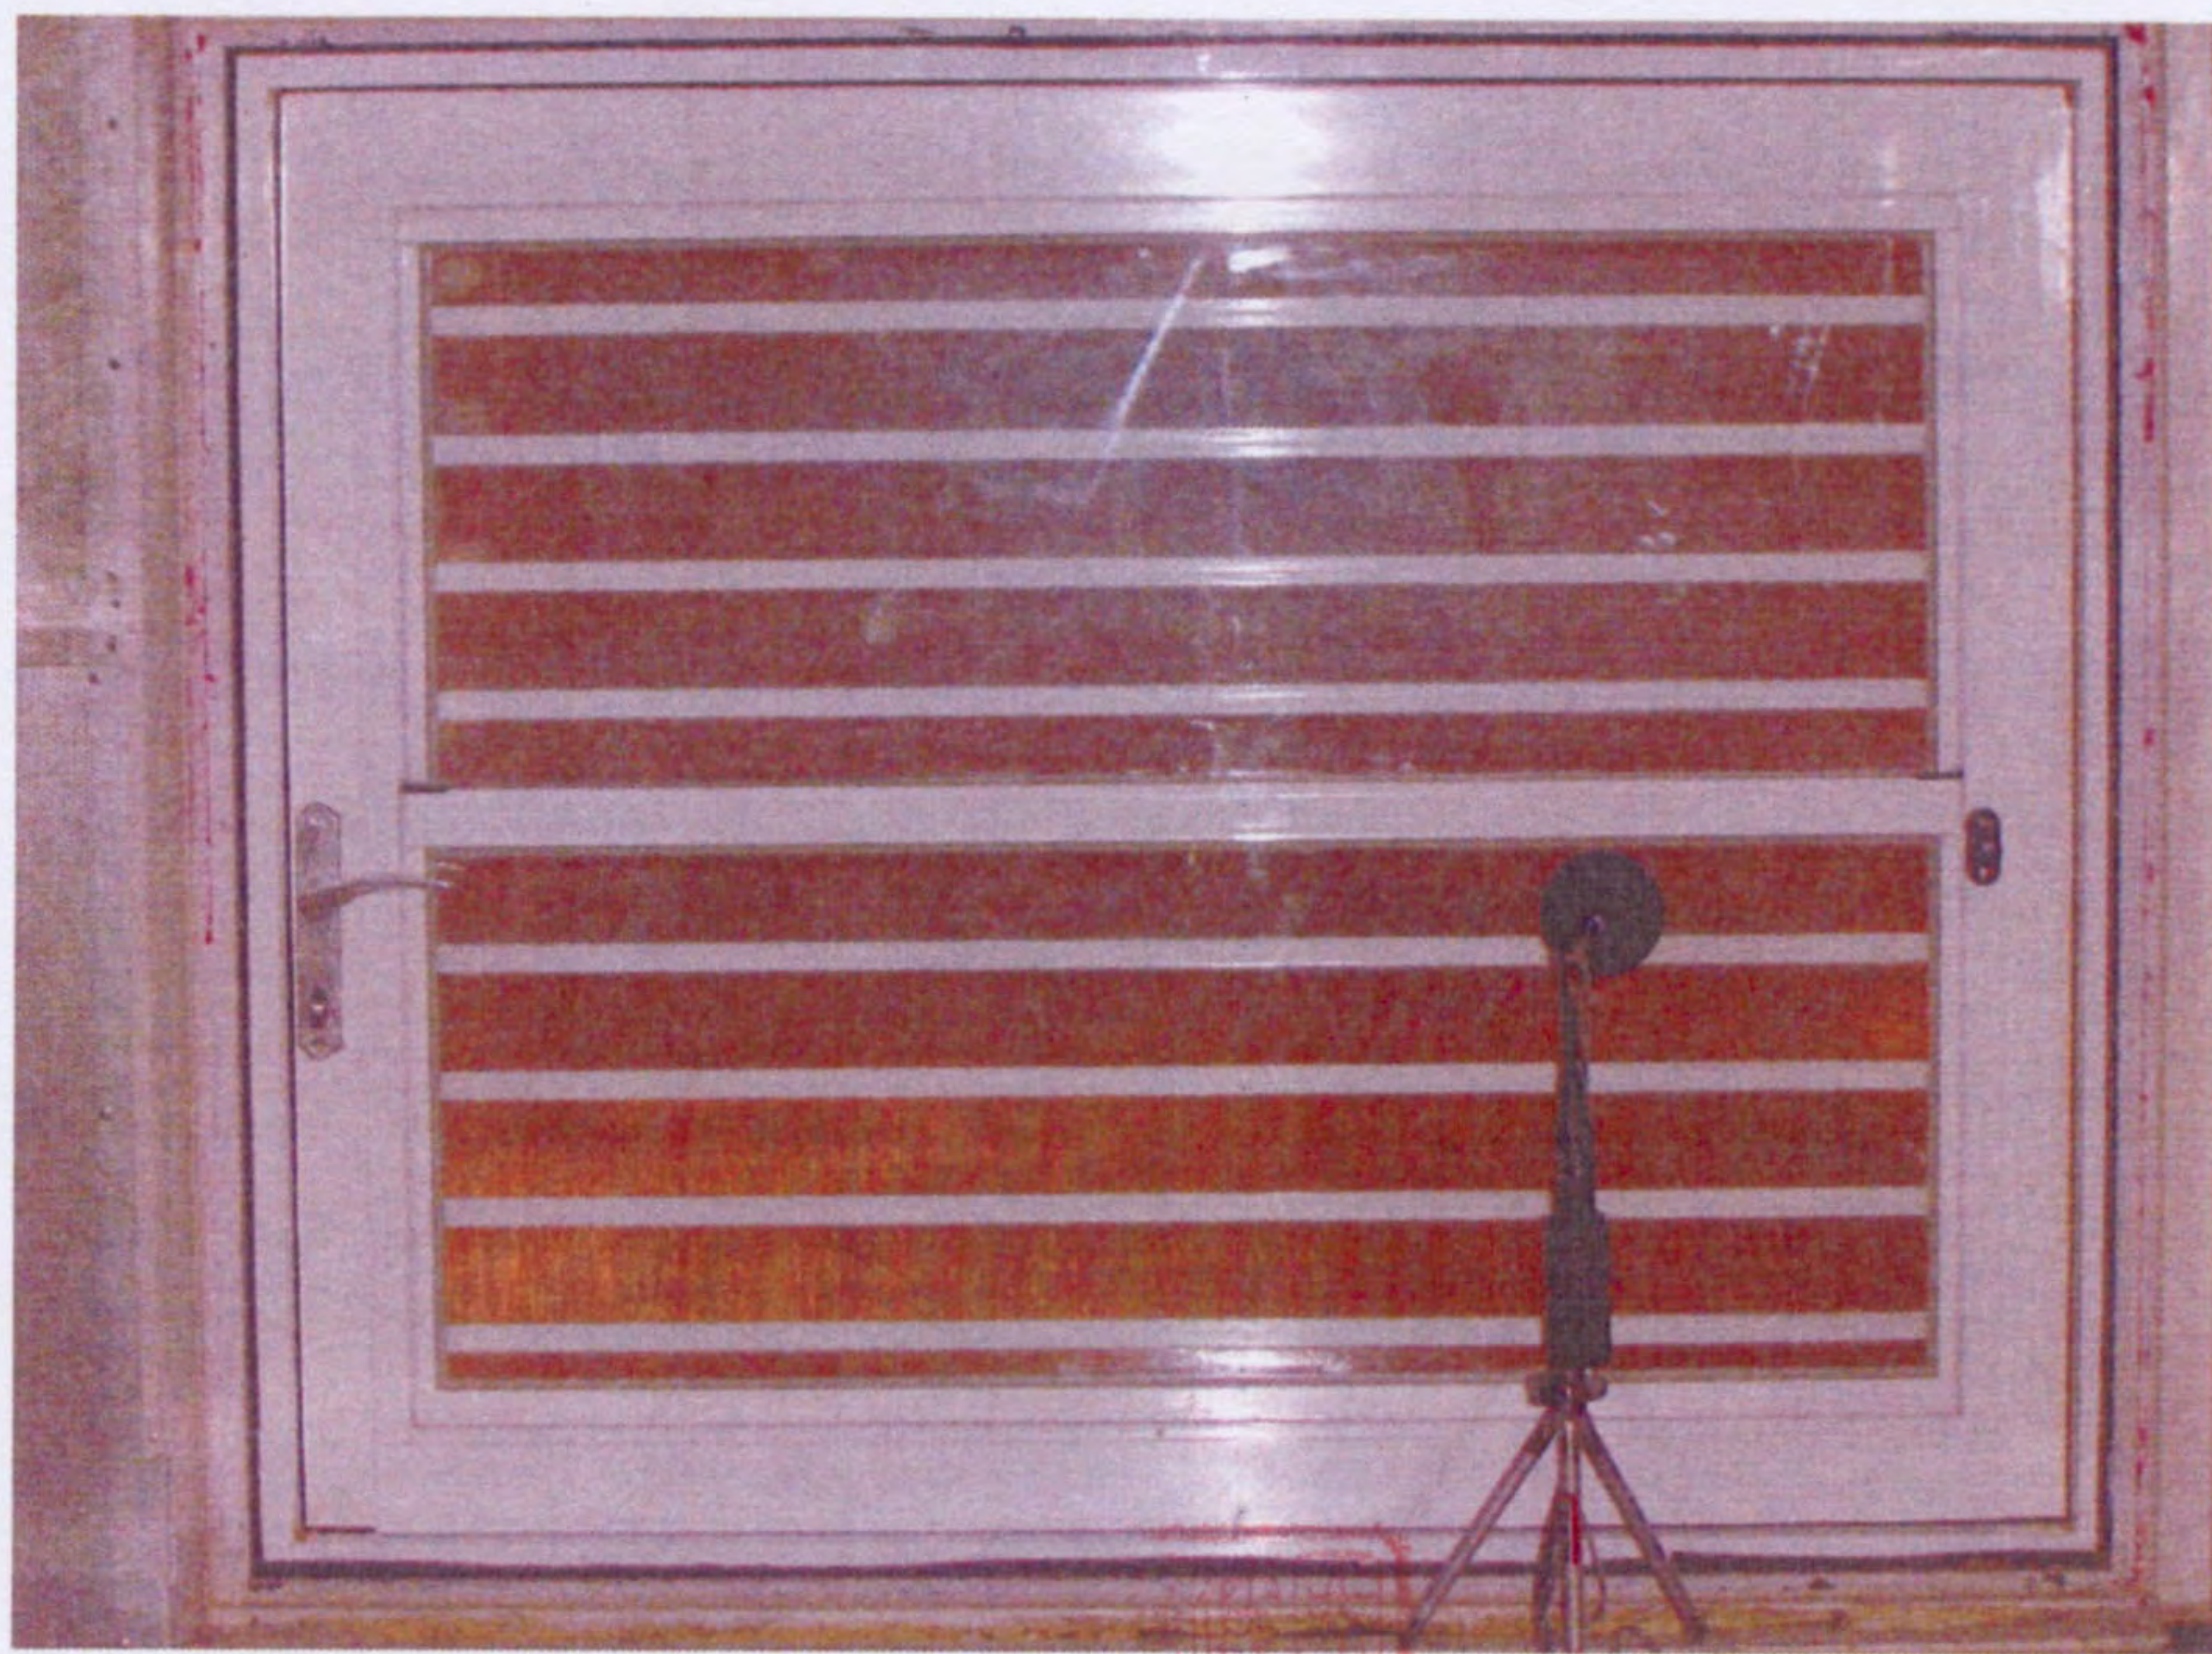
圖 1 試樣佈置圖 (無響室)

1. 試驗材料：鋁三合一通風門(BD3A 型)
2. 試樣規格：1240mm (高) X 1485mm (寬) X 8 mm (玻璃厚) X 1 樁
3. 試樣構造：如圖 1、圖 2 與圖 3 所示。
4. 試樣面積及安裝法：試樣總面積為 1.8414m^2 。安裝法是以試樣架設於無響室及迴響室之間。

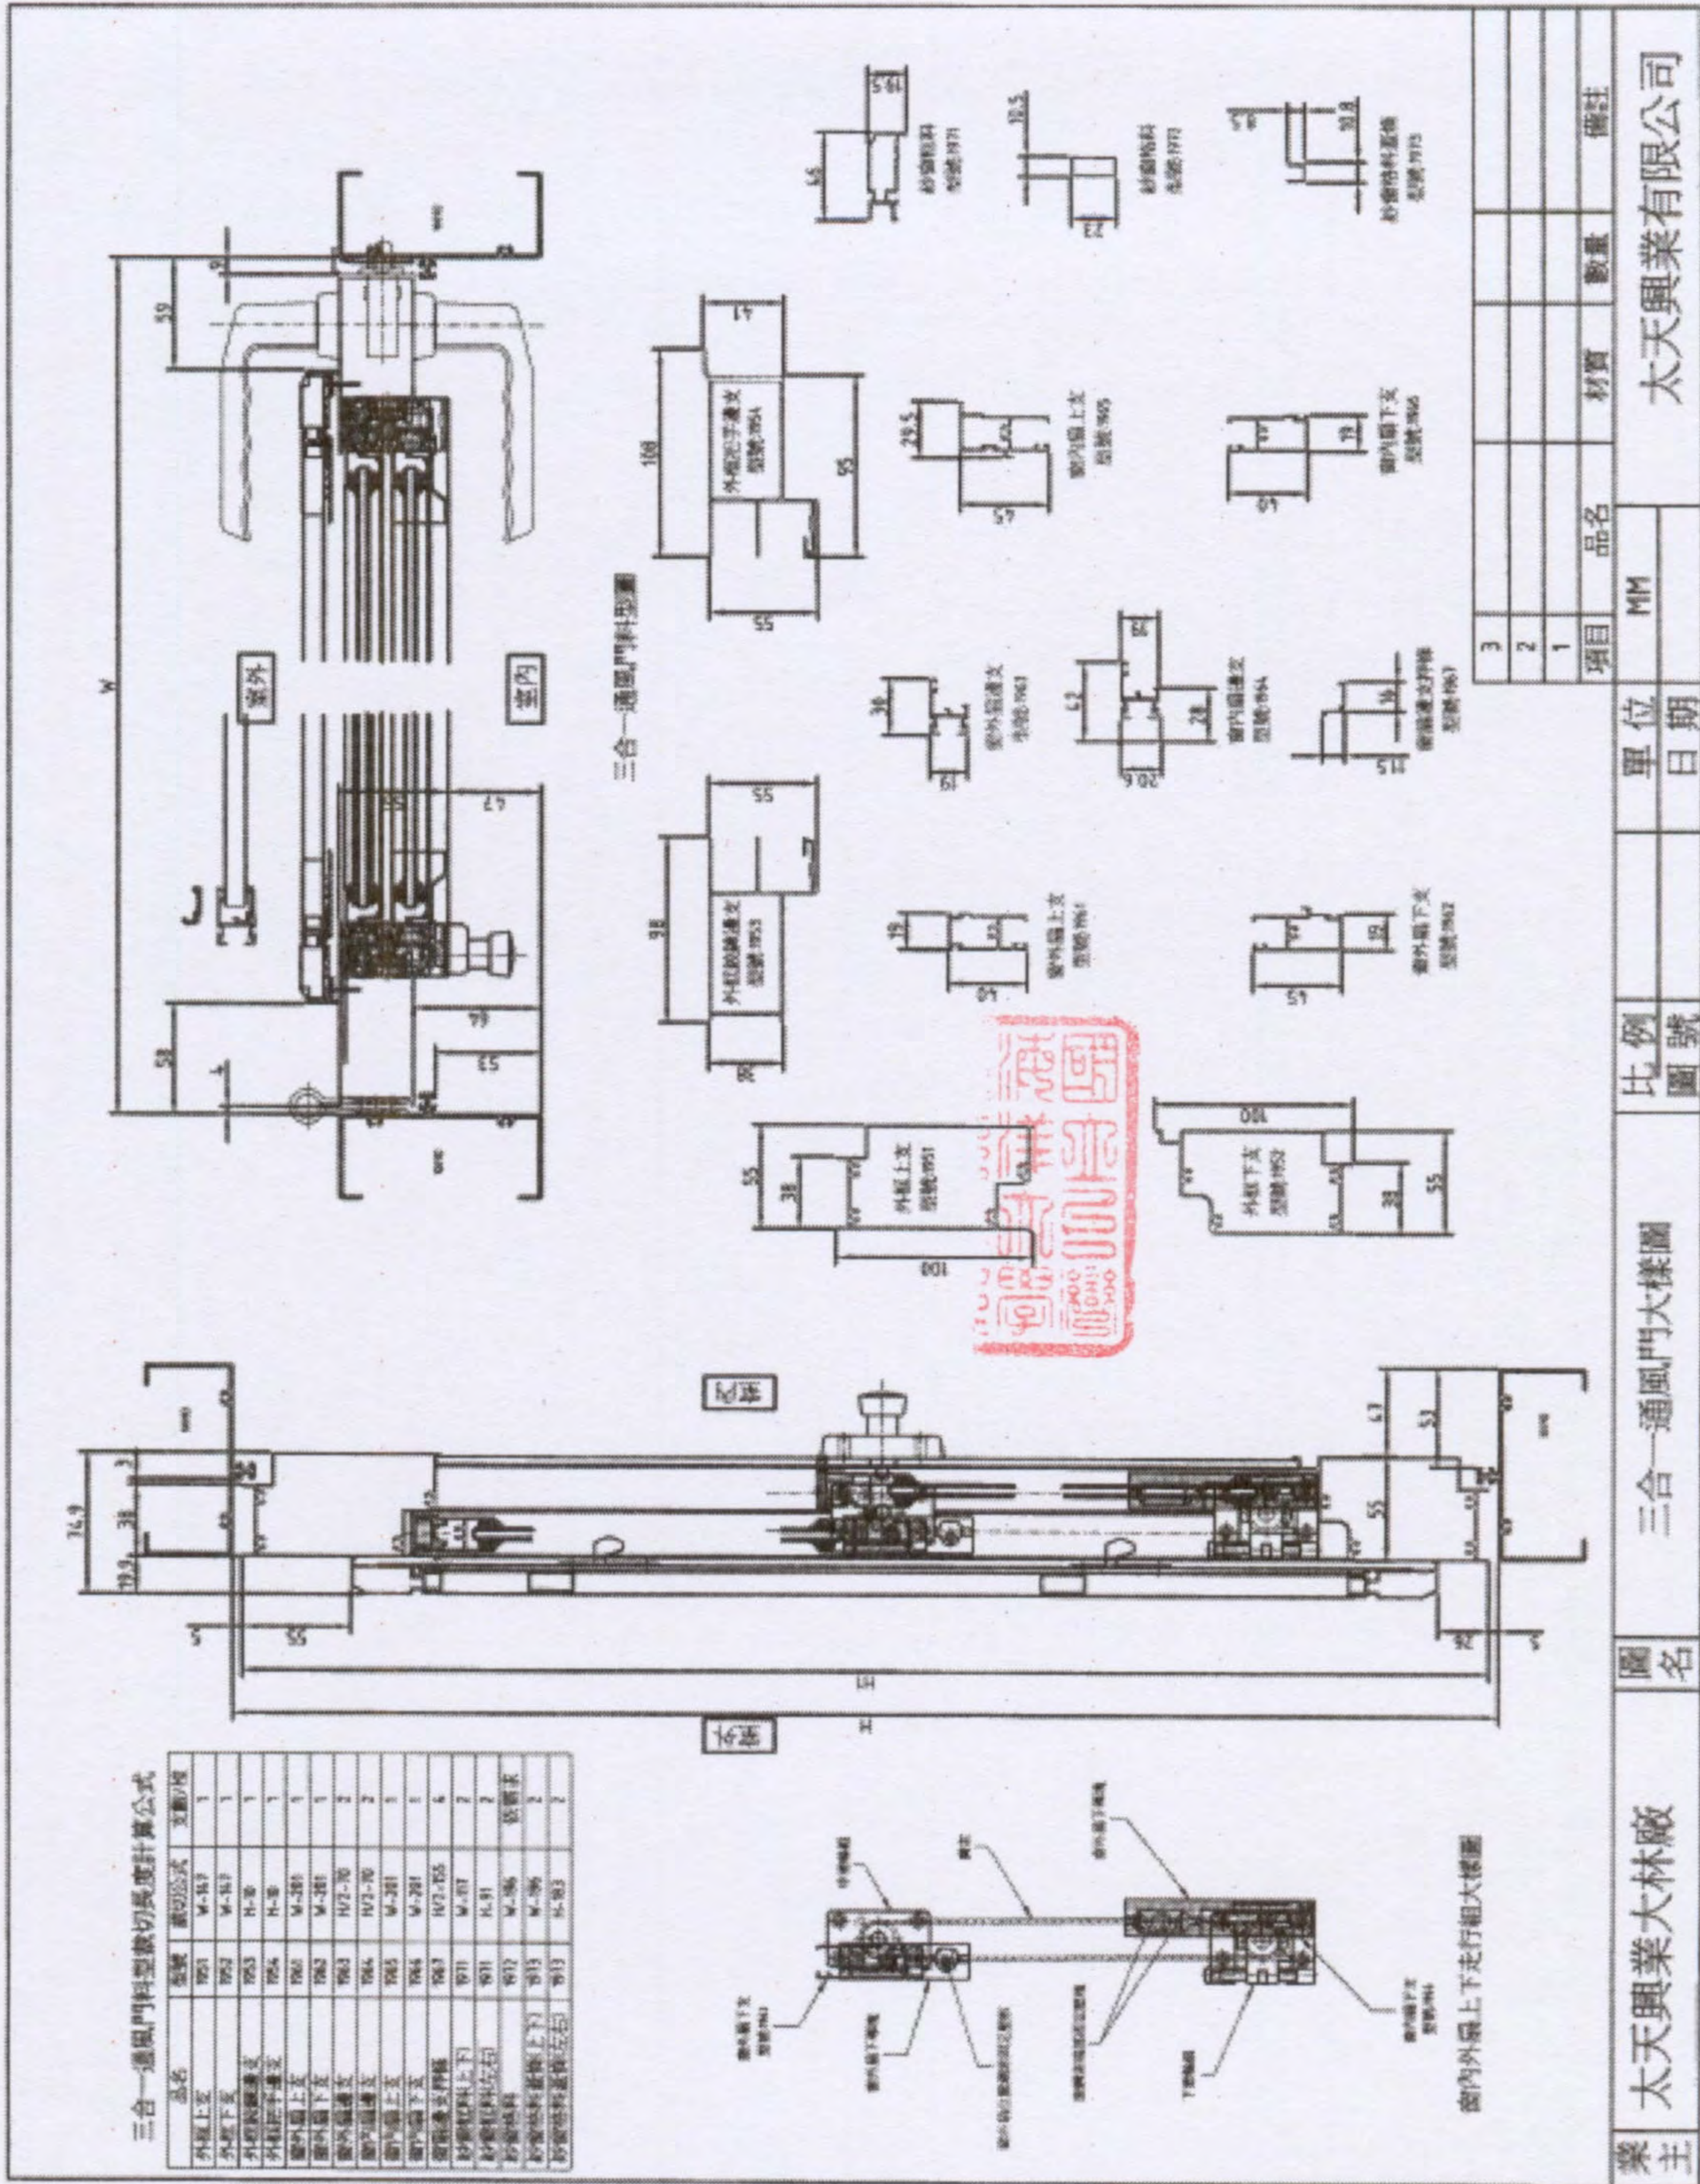
圖 3 試樣結構圖

此圖由廠商提供
